Bericht zur Grabung:

Maßnahmen-Nr. 64109.13.01

Maßnahmenbezeichnung: Villa II Grafendorf 2013

03 Bericht Teil B

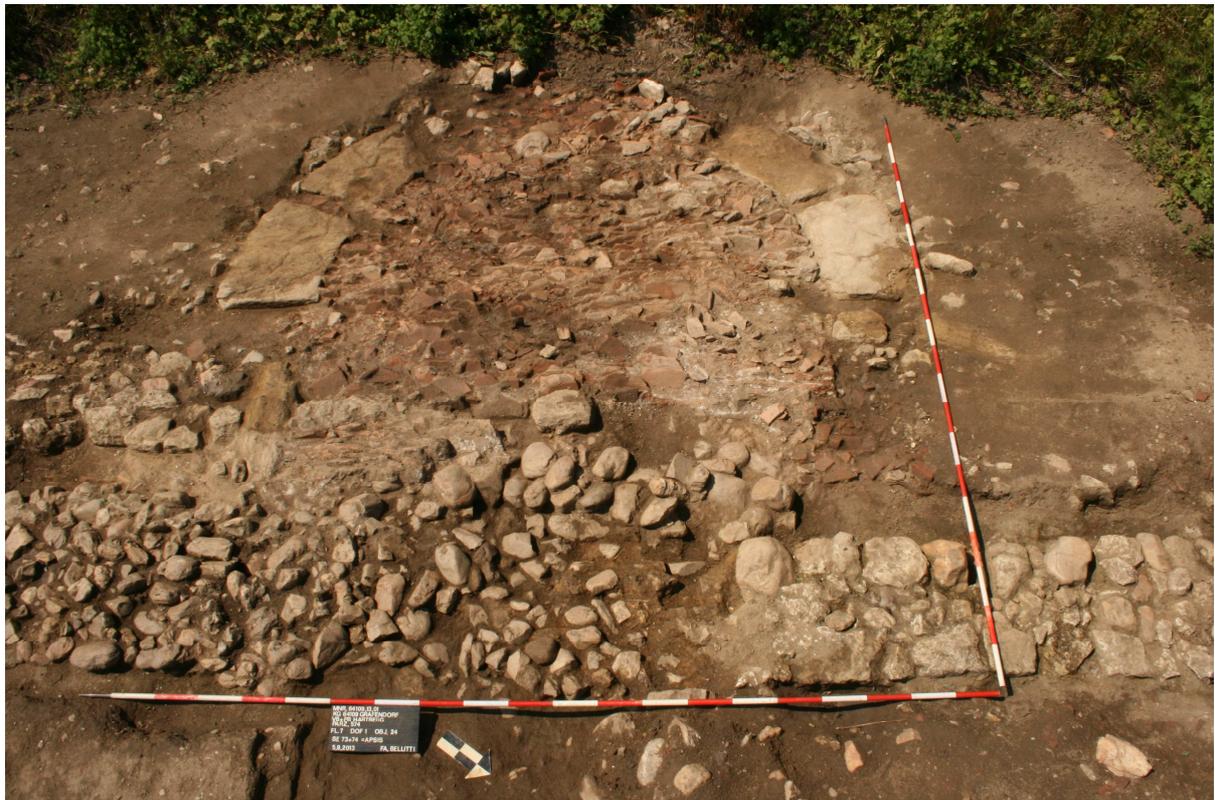
Abb. 3: Apsis von Gebäude 3 (DOF 1)

Als besonders interessanter Befund gilt eine an die westliche Außenmauer von Gebäude 3 angebaute Apsis (Abb. 3). Die Mauer der Apsis (SE 74) bestand aus fein zugeschnittenen und geglätteten Kalksandsteinplatten, von denen leider nur noch eine Lage erhalten war. Innerhalb der Apsis konnte direkt unter dem Humus eine kompakte Dachziegellage (SE 73) mit vereinzelt Kalksandbruchsteinen und Flussgeschieben festgestellt werden. Es handelte sich dabei um eine um etwa 70° schräg geneigte Schichtung von Dachziegelfragmenten, die teilweise noch starke Reste von Mörtelbindung aufwies. Als Interpretation käme eine Deutung als Unterlage bzw. Unterfütterung für einen Boden/Mörtelestrich in Frage. Hypokausten waren keine vorhanden. Die Nutzung der Apsis ist bislang unbekannt.
